REUNIÓN DE ADMINISTRADORES  
DE PROGRAMAS ANTÁRTICOS LATINOAMERICANOS  
ARGENTINA - OCTUBRE 2020

Tipo de Documento: (DI)  
Presentado por: (Colombia)  
Tipo de Sesión: (CACAT)  
Punto de Agenda: (12.b)

## **Implementación de una Turbina Eólica en la Antártida**

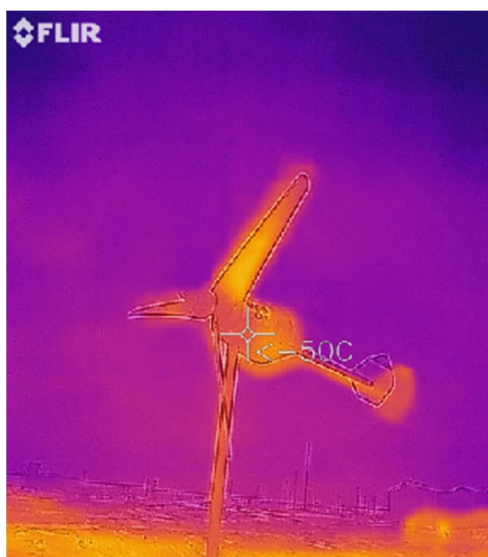
Posteriormente, se tomaron imágenes térmicas con el fin de verificar la temperatura del cabezote de la misma, ya que allí es donde se encuentran los equipos con el que funciona como el generador eléctrico.

**Imagen 1.** Imagen Térmica FLIR -50°C cabezote Turbina Eólica. Año 2018 Autor CT.JIMENEZ FAC.

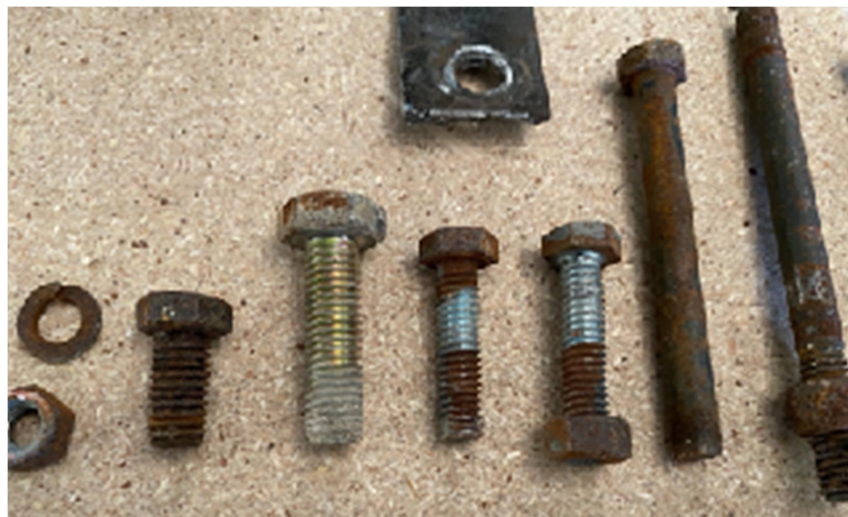
Se efectuaron pruebas no destructivas a las hélices de la Turbina Eólica donde se desacoplaron las tres palas, tal como aparecen en la fotografía, denotándose a primera vista, mediante inspección visual directa (VT), corrosión granular severa en las platinas sujetadores de cada pala, así como en los tornillos.

Se efectuó inspección por la técnica de inspección visual directa (VT) y partículas magnéticas (MT), a los (03) soportes de las palas. Durante la inspección se evidenció corrosión por erosión en toda la superficie, pérdida de recubrimiento anticorrosivo por erosión; durante la inspección NO se evidenciaron (grietas) prestando principal atención en los agujeros que alojan los tornillos. Así mismo se realizó inspección por la técnica de partículas magnéticas (MT) a los (18) tornillos que une las palas a la Turbina. Durante la inspección se evidenció corrosión granular por erosión en la parte de la cabeza del tornillo y en la parte de la sujeción de la tuerca (áreas expuestas al ambiente), durante la inspección NO se evidenció indicaciones de (grietas o estrés por ciclaje)

**Fotografía 5.** Inspección empleando la técnica de inspección visual detallada en los pernos de Turbina Eólica año 2020. Autor CT. JIMENEZ FAC.
