REUNIÓN DE ADMINISTRADORES  
DE PROGRAMAS ANTÁRTICOS LATINOAMERICANOS  
ARGENTINA - OCTUBRE 2020

Tipo de Documento: (DI)  
Presentado por: (Colombia)  
Tipo de Sesión: (CACAT)  
Punto de Agenda: (12.b)

## **Implementación de una Turbina Eólica en la Antártida**

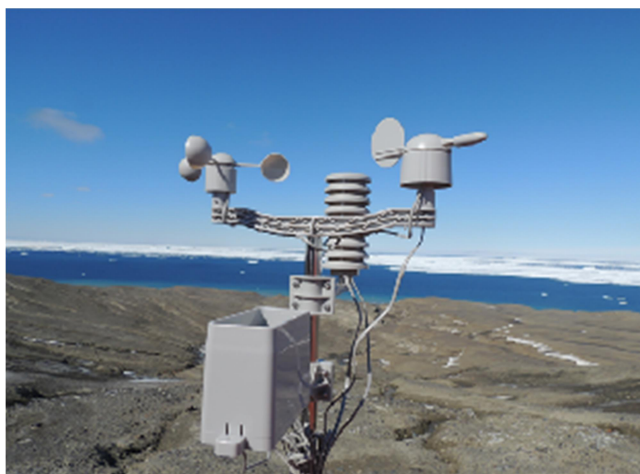
**Fotografía 1.** Estación Meteorológica Colombiana instalada en base MARAMBIO Fuerza Aérea Argentina año 2015. Autor CT.JIMENEZ FAC.

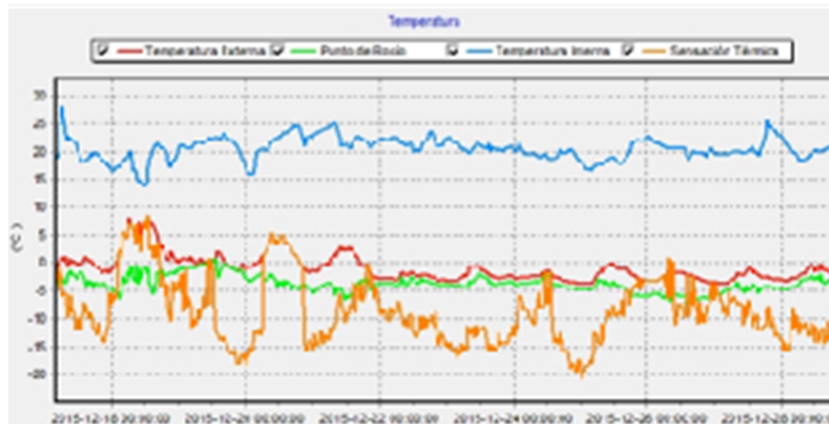
Durante el periodo de análisis de los parámetros meteorológicos se obtuvo como resultado temperaturas máximas de  $-21^{\circ}\text{C}$  tomado este parámetro en un periodo de quince días

**Fotografía 2.** Estación Meteorológica Colombiana instalada en Base MARAMBIO Fuerza Aérea Argentina Gráfica de Temperatura máxima.  $-21^{\circ}\text{C}$  y mínima  $8^{\circ}\text{C}$  sensación térmica línea color naranja. Año 2015. Autor CT.JIMENEZ FAC.

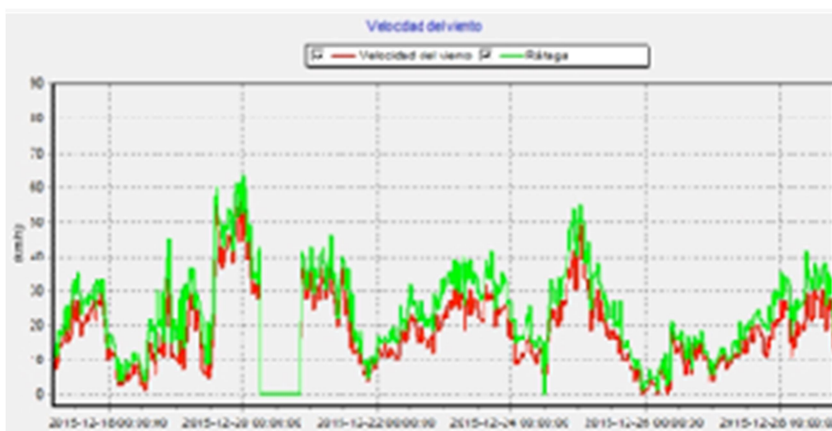
Se analizó la gráfica de velocidad del viento obteniendo como resultado una velocidad máxima de  $65\text{Km/h}$ .

**Fotografía 3.** Gráfica de velocidad del viento máximo 65Km/h y mínimo 1Km/h. año 2015. Autor CT.JIMENEZ FAC.

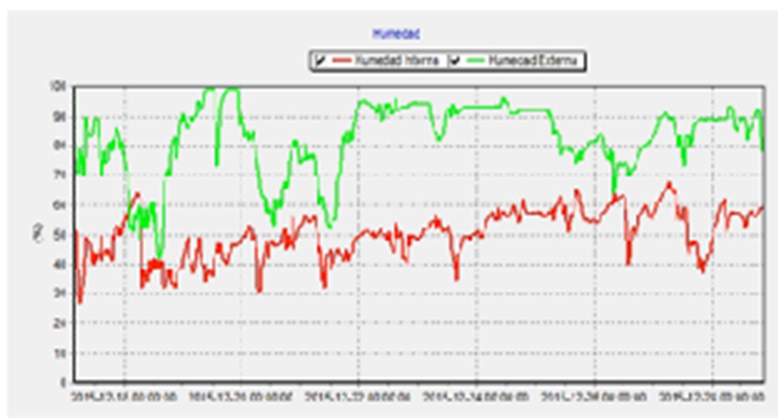
De acuerdo con las mediciones de humedad se obtiene un porcentaje del 90% debido a que casi siempre está nevando, este parámetro se tomó durante 15 días de la expedición.

**Fotografía 4.** Gráfica de humedad externa max. 90% y mínima del 45% líneas color verde y rojas humedad interna. Año 2015. Autor CT.JIMENEZ FAC.
